## 当社 旧北本工場変圧器絶縁油漏洩について

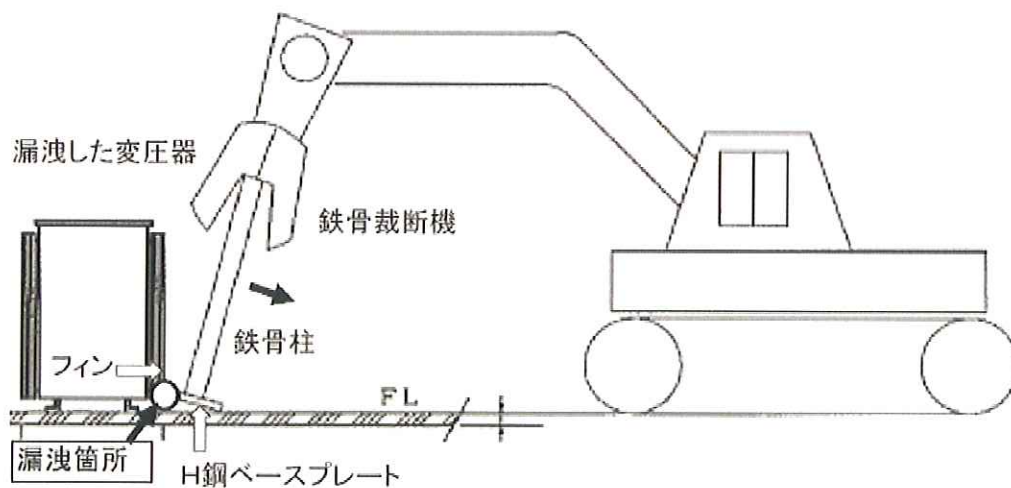
図 変圧器絶縁油漏洩事故発生状況

事故は北本工場閉鎖に伴う機械設備の解体撤去工事中発生しました。鉄骨裁断機で変圧器周囲の鉄骨柱を横倒した時に、H鋼ベースプレートが連動して跳ね上がり変圧器下部のラジエーターフィンに接触、フィンを損傷し、損傷部から絶縁油が漏洩しました。(図を参照ください。)

- 1) 事故の対応収拾中は解体工事を中断し、破損部分にて絶縁油を直接容器で受けて回収。
- 2) コンクリート土間(屋内フロア)に漏洩した絶縁油については油吸着マットで回収。
- 3) 屋内・外の配線ピット底部及びU字溝の絶縁油を含んだ土壌の掘削除去。
- 4) 絶縁油の流れた埋設管下部コンクリート及びその下の土壌の除去、回収。
- 5) 上記汚染物について全て特別管理産業廃棄物として適正に保管・管理。
